EKSPERTYZA WRAZ Z PROJEKTEM BUDOWLANO- WYKONAWCZYM

WYKONANIE EKSPERTYZY TECHNICZNEJ WRAZ Z PROJEKTEM
BUDOWLANO-WYKONAWCZYM STROPU NAD GARAŻAMI ZNAJDUJĄCYMI
SIĘ PRZY ULICY SZMARAGDOWEJ 4A W LUBLINIE.

OPRACOWAŁ: Tomasz Nicer
LIPIEC 2018

INWESTYCJA:	WYKONANIE EKSPERTYZY TECHNICZNEJ WRAZ Z PROJEKTEM BUDOWLANO-WYKONAWCZYM STROPU NAD GARAŻAMI ZNAJDUJĄCYMI SIĘ PRZY ULICY SZMARAGDOWEJ 4A W LUBLINIE.
INWESTOR:	SPÓDZIELNIA MIESZKANIOWA KLAKSON, UL SZAFIROWA 8, LUBLIN

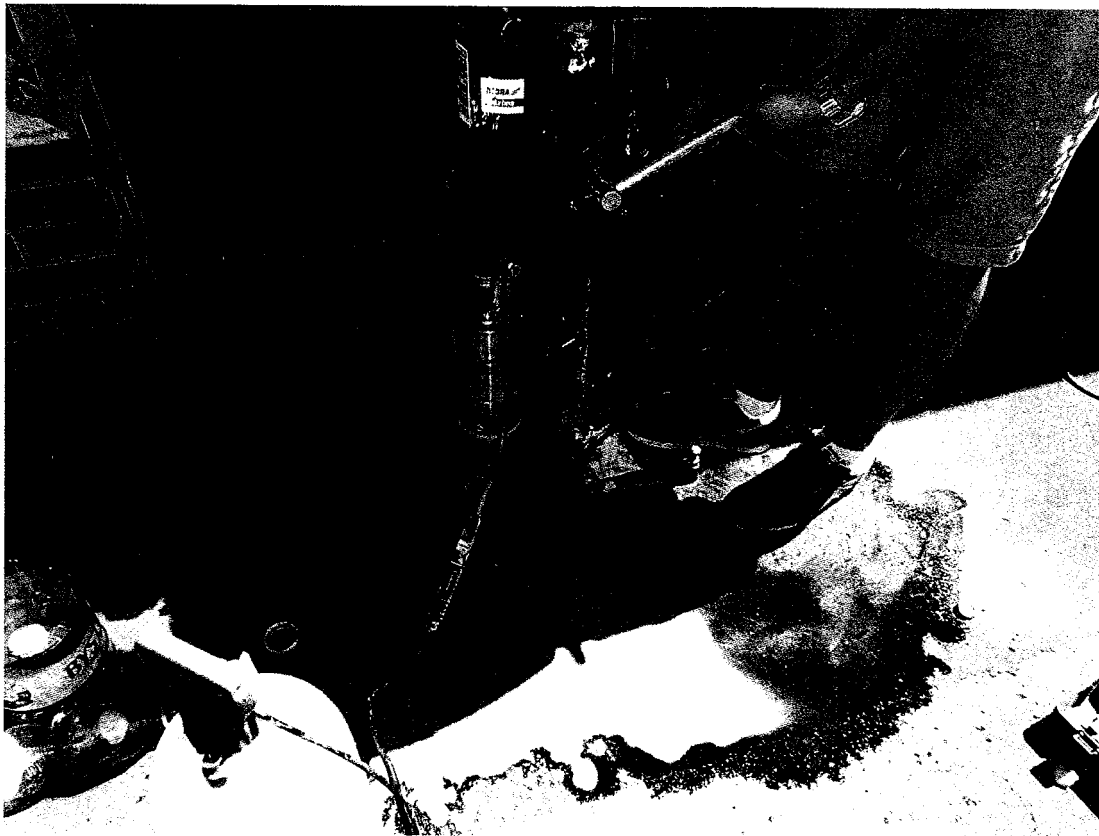
Do badań zgodności wykonania warstw z dokumentacją pobrano 3 próbki rdzeniowe wiercone od góry przez całą grubość stropu. Próbki zostały pobrane z 3 różnych miejsc stropu: z jego lewej krawędzi, prawej, oraz ze środka przejazdu. Próbki pobrano z pierwotnych warstw asfaltobetonu oraz z warstwy asfaltobetonu wykonanej wtórnie. Taki schemat pobrania próbek pozwoli określić dodatkowo prawidłowe ukształtowanie spadków warstw wykończeniowych. Próbki o numerach B8 oraz B10 zostały pobrane z asfaltobetonu pierwotnego, zaś próbka B9 została pobrana z miejsca wtórnego ułożenia warstw asfaltobetonu.

fot/rys 4-2 Pobieranie próbek rdzeniowych.

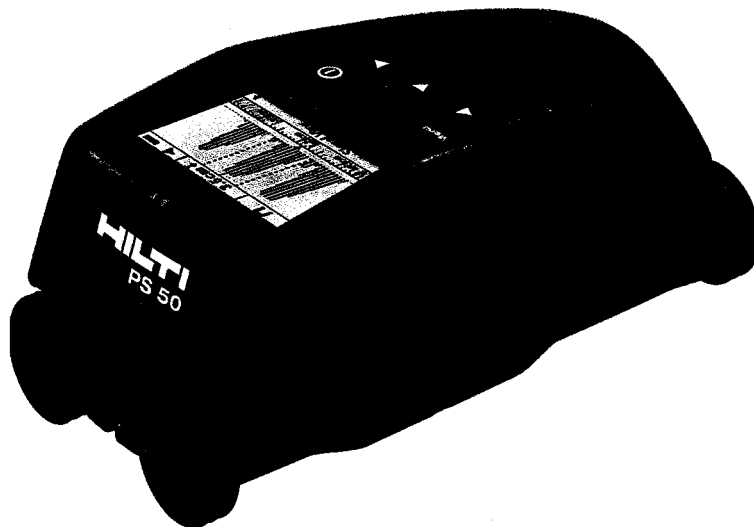
Badanie ferroskanem jest nieniszczącym badaniem konstrukcji żelbetowej, podczas badania można określić średnicę wkładek zbrojeniowych, grubość otuliny oraz rozstaw wkładek zbrojeniowych. Badania zostało wykonane przy pomocy urządzenia HILTI ferroskan PS 50.

fot/rys 5-1 Urządzenie Hilti Ferroskan PS 50.
